ガラスの破損事故解析の事例紹介

環境技術グループ 宮宅ゆみ子

1. 物理強化された大型窓ガラスの破損
2. ガラス内部の異物を起点にして破壊が進展
3. 破損原因は異物の体積膨張が引起す「自爆」と判明

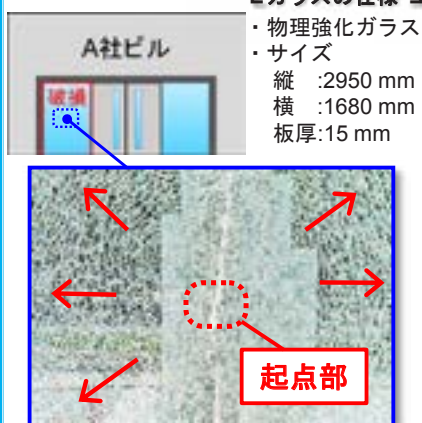
図1 破損状況概観
破損は写真の中央から矢印の方向に向かって進行している。

【破損したガラスの仕様】
・物理強化ガラス
・サイズ
縦 : 2950 mm
横 : 1680 mm
板厚: 15 mm

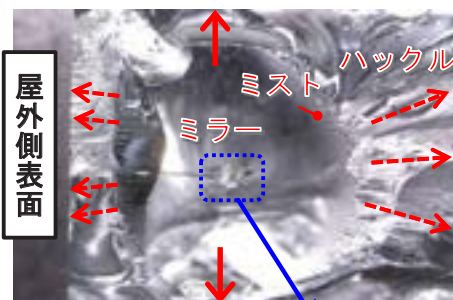
1. ガラス表面に破壊を引き起こすような傷はない。
2. 異物がガラス内部にある。
3. 破面の模様（起点→ミラー→ミスト→ハックル）から、内部の異物から外側に向かって破壊が進行。

図3 起点部（破片A）の断面写真
※1 SEM-EDXの分析結果による

- 破損事故解析の結果、今回の大型窓ガラスの破損原因はガラス内部の硫化ニッケルが体積膨張することにより引き起こされる「自爆」であったことが判明しました。
