炭素材へのイオン照射とアニールによる復元効果

Effect of ion implantation on carbon and restoration after annealing

キーワード：ガラス状炭素，高配向熱分解黒鉛，イオン照射

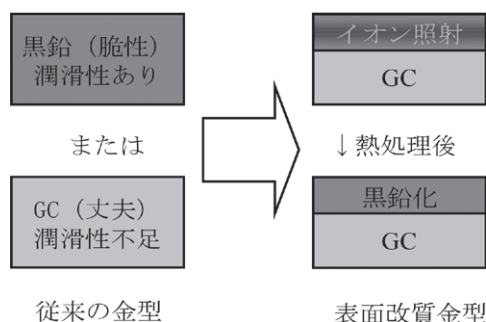
図1. 従来の金型とガラス状炭素を用いた表面改質金型の模式図

一般に金型の基材として，潤滑・離型性に優れた黒鉛材料が使われる事が多いが，脆性材料であるため壊れやすいという欠点がある。そこで，黒鉛に比べて構造上丈夫で壊れにくい，潤滑と離型性は劣るガラス状炭素 (Glass like carbon；以下，GC) を基材に用いて，その表面処理をする事により黒鉛の潤滑性も兼ね備えた金型の開発を行った (図1)⁽¹⁾⁽²⁾。
