炭素繊維と接触した金属の初期腐食挙動

複合素材開発セクター 杉森 博和
TEL 042-500-1294

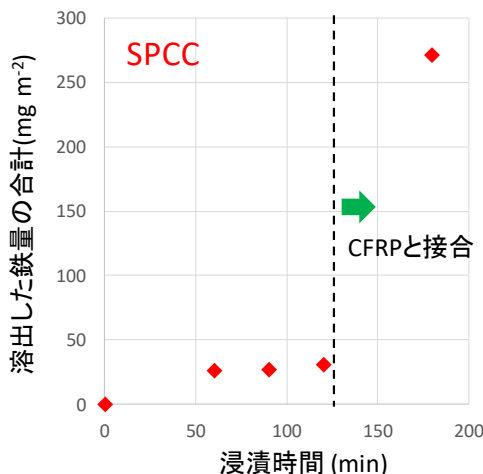
図4. 腐食試験結果。電極を浸漬した水溶液（pH 4）に溶出したアルミニウム（A1100）、鉄（SPCC）の量を測定。120分後に金属とCFRPを短絡した。

金属をCFRPと導通が取れた状態で接合した場合、初期腐食速度が数倍から、場合によっては10倍以上加速されることがわかりました。腐食電位が低いアルミニウムなどの金属をCFRPと使用する場合は注意が必要です。
