複合皮膜の不具合解析から 製品化支援までを トータルサポート

めっきと塗装の専門チームが連携して支援

めっき・塗装複合皮膜の不具合箇所の解析

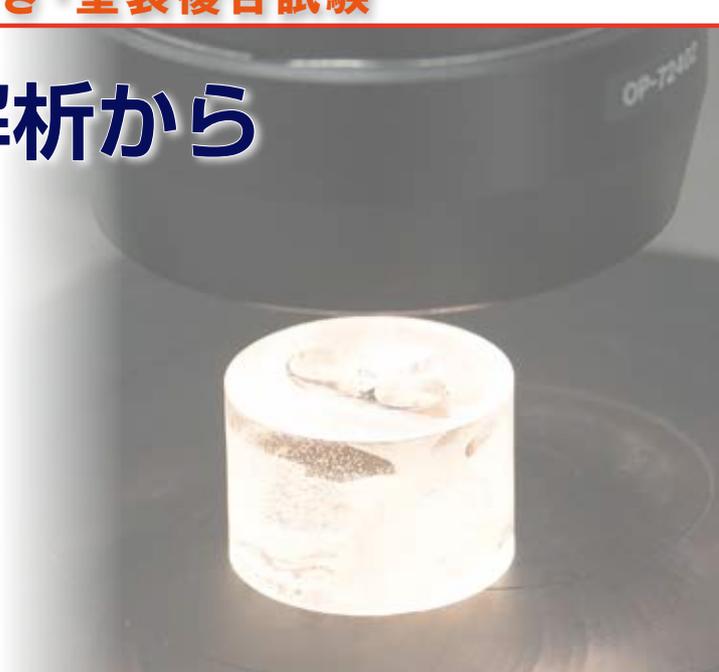
表紙の写真 No.18

表紙の写真は、塗装・めっき複合皮膜の不具合箇所の断面をマイクロスコープで観察したものです。塗膜の剥がれによる不具合であることが確認できます。

腐食箇所の断面観察を行ったところ、塗装のはがれが確認され、不具合箇所の解明につながりました。めっき、塗装、素材は、それぞれ異なる仕様のため、断面観察用のサンプル作製は容易ではありません。都産技研では、塗装とめっきの専門家が協力し、各試験片にあったサンプルの作製にあたっています。
